**SACMI**

# اشکالات و نقائص

وبرایش 2004

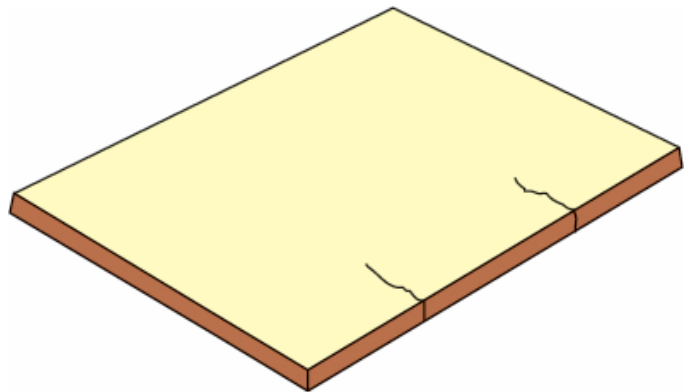
تصویر 8

1) ترک‌های باریک، طول بین 20 تا 30 میلی‌متر، این نوع ترک‌ها تقریباً همیشه در دسته‌های چندتایی (به ندرت می‌توان یک ترک اینچینی یافت) در کاشی‌ها دیده می‌شوند و هرگز در نزدیکی گوشه‌ها قرار نمی‌گیرند.

ترک‌ها در بخش بار، در نقاطی توزیع یافته‌اند که افزایش دما خیلی زود صورت گرفته است، در انتهای بار. محدوده دمای بحرانی میان 700 تا 800 درجه سانتیگراد است، و شعله‌های بسیار داغ زیر صفحه غلتک عامل اصلی مشکل را هستند. این مشکل معمولاً با کاهش دادن دما در گروه اول-دوم مشعل‌های زیر صفحه غلتک‌ها به اندازه 20 الی 30 درجه سانتیگراد حل می‌شود. در مواردی با شکست‌هایی بسیار کوچک و جزئی مواجه هستیم که اصلاً تشخیص دادن آنها دشوار است، و در گوشه پایین کاشی و در انتهای بار واقع شده‌اند. در هر حال اینها در منطقه خنک شدن و سرمایش موجب شکست‌های محسوس تر خواهند شد. سایر انواع شکست‌های پیش گرمایشی، که باز هم در نزدیکی دیواره‌ها روی می‌دهند، ممکن است بر اثر محدوده دمایی 800 الی 900 درجه سانتیگراد، و از اعمال مستقیم هوای سرد بر بار ایجاد شوند. از دلایل این شکست‌ها می‌توان به خاموش بودن مشعل‌ها و یا نبودن غلتک در چند نشیمنگاه غلتک اشاره کرد.

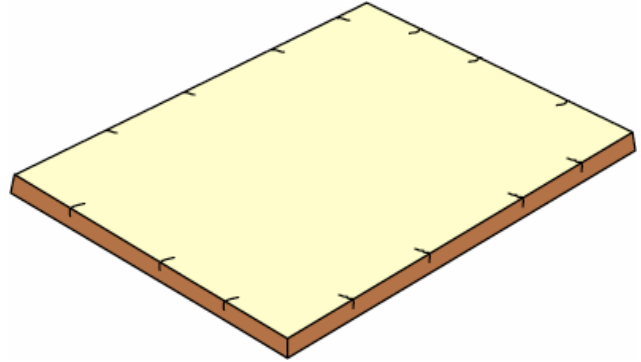
تصویر 9

2) یک نوع دیگر شکست که در مرحله پیش گرمایش احتمال روی دادن دارد بصورت ترکهای بسیار زیاد با طولهای کوتاه و بلند در لبه های بالایی ظاهر شده، و در بعضی مواقع تمام سطح روی لعاب را در بر می گیرد. در بعضی موارد مشکل تنها در رویه جلویی کاشی حادث می شود، چون این بخش بیشتر در معرض گازهایی که در حال حرکت به سمت دودکش هستند قرار دارد.

در اینجا نیز به مانند بالا، مشکل از بالا بودن گرادیان حرارتی در مرحله پیش گرمایش کاشیها نشات می گیرند و به همین دلیل آمادگی بیشتری برای شکست دارند. مشکل حتی می تواند به دلیل فرسودگی پانچ پرسها نیز باشد. یک عامل دیگر برای این نوع شکست می تواند حتی به تغییر شکل مقعر و شدید کاشیها در مرحله پیش گرمایش مربوط باشد.

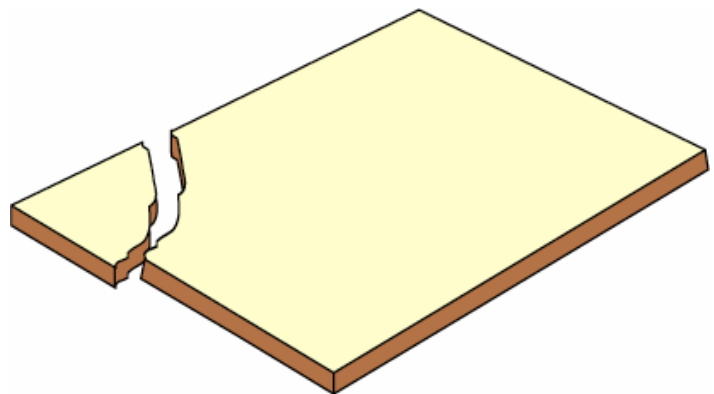
تصویر 10

3) در فرایند حرارت دهی دوبل، شکستهای پیش گرمایشی به شیوه ای کاملاً متفاوت ظاهر می شوند؛ یک گوشه، در طولی بین 50 تا 100 میلی متر شکسته می شود. خط شکست مانند یک منحنی است و به بخش شکسته شکل یک "تفنگ" را می دهد.

اگر داخل بخش حرارت دهی را مورد بازبینی قرار دهید، به آسانی می توانید نقطه ای از مرحله پیش گرمایش را که شکست در آن ایجاد می شود بیابید، چون انبوهی از قطعات شکسته در آنجا وجود خواهند داشت. تنها کاری که باید انجام دهید کاهش دادن دما به اندازه 20 الی 30 درجه سانتیگراد است تا مشکل برطرف شود.

توصیه می شود که درست بعد از محلی که کاشیها در آن می شکنند یک تله کار گذاشته شود تا قطعات شکسته به بیرون ریخته شوند، وگرنه حجم این قطعات به اندازه ای زیاد خواهد شد که از حرکت و تغذیه منظم بار جلوگیری بعمل می آورد.

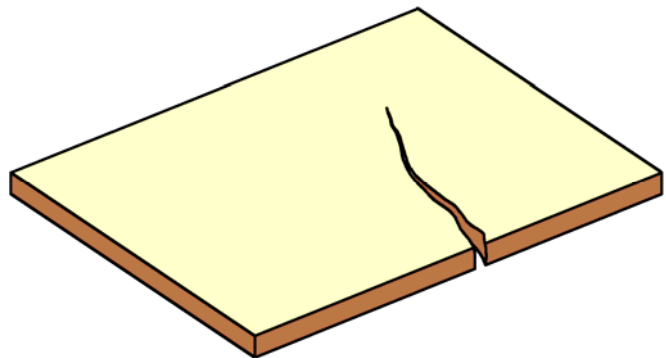
تصویر 11

- ترکهای باز و طولانی، که بطور اتفاقی در طول بار واقع شده اند.

این شکستها معمولاً بر اثر تنش مکانیکی ایجاد می شوند: مرحله چاپ رویه را چک کنید، جمع شدن قطعات در مرحله تشکیل ردیف (ورودی کوره و کل سیستم تسمه نقاله، در حین بارگذاری - باربرداری از حاملهای محصول سبز) همه این مراحل حساس و حیاتی هستند.

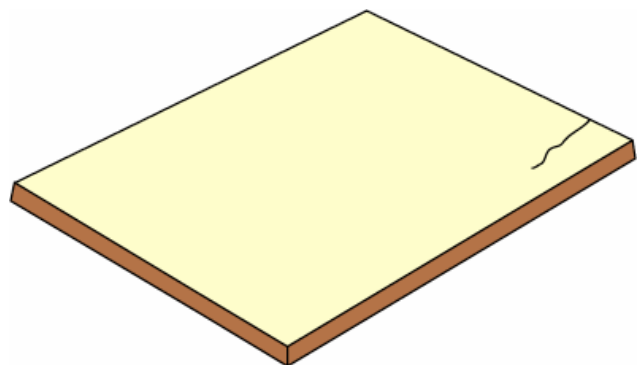
تصویر 12

- ترکهایی با اندازه 10-30 میلی متر. در نزدیکی گوشه ها و وقوع اتفاقی در سراسر بار.

این شکست از تنش مکانیکی و علی الخصوص بهم خوردن قطعات دیگر در مرحله تشکیل ردیف نشات می گیرد. جمع شدن تکه ها و ذرات شکستگی روی کف زمین معمولاً می تواند در شناسایی نقطه بحرانی روی خس تسمه نقاله به شما کمک کند.

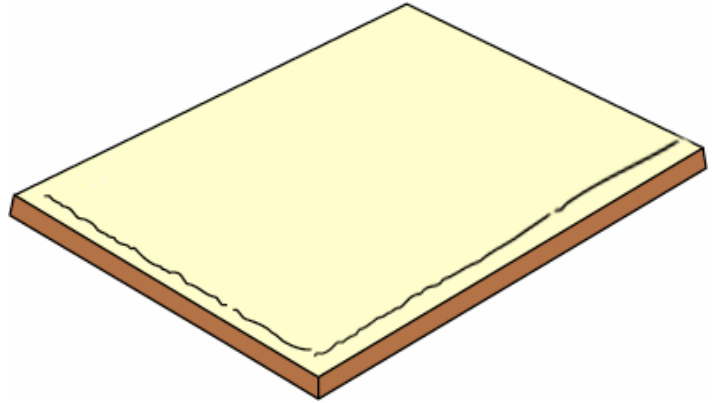
تصویر 13

- ترک در لعاب، موازی با یک یا چند لبه کاشی.

این نوع شکست از پرس و زمانی که کاشی از قالب بیرون می آید نشات می گیرد.

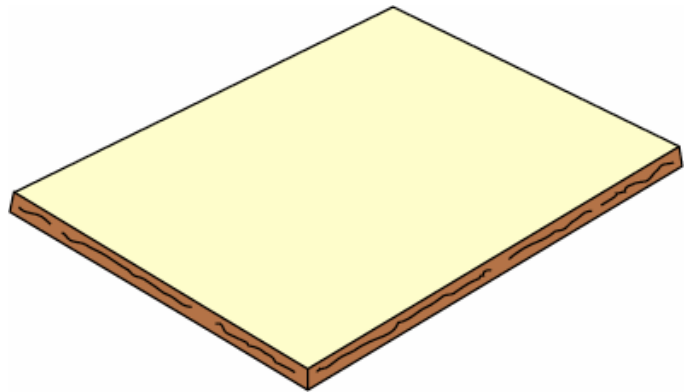
تصویر 14

- وضعیتی مشابه موجب ازدیاد ترکها موازی با لبه ها در کناره ها می شود.

این نوع شکست از پرس و زمانی که کاشی از قالب بیرون می آید ایجاد می شود.

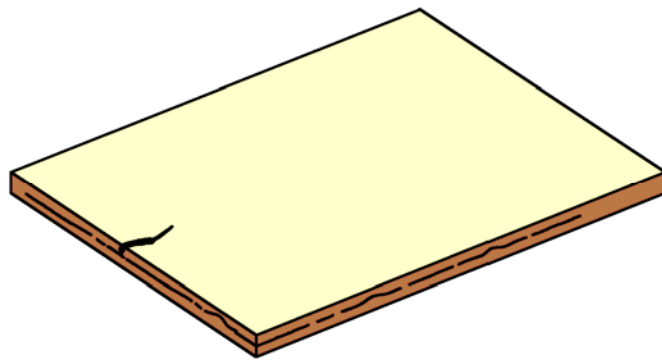
تصویر 15

- ترکها تقریباً باز با طول 20-30 میلی متر. این ترکها در راستای طول و بطور اتفاقی در طول بار حادث می شوند. ایجاد ترکها کمابیش به زمان نگهداری محصول سبز بستگی دارد. اینها معمولاً با ترکهایی که در کناره ها و لبه ها ایجاد می شوند ارتباط دارند.

عامل، شکستهای طولی پس از خروج از قالب است؛ مقادیر زیاد آب که در حین فرایند لعاب دادن اعمال شده است بصورت لایه لایه در راستای طولی قرار می گیرند. ترک در لعاب بالایی در مراحل اولیه پیمایش گرمایش توسعه می یابد.

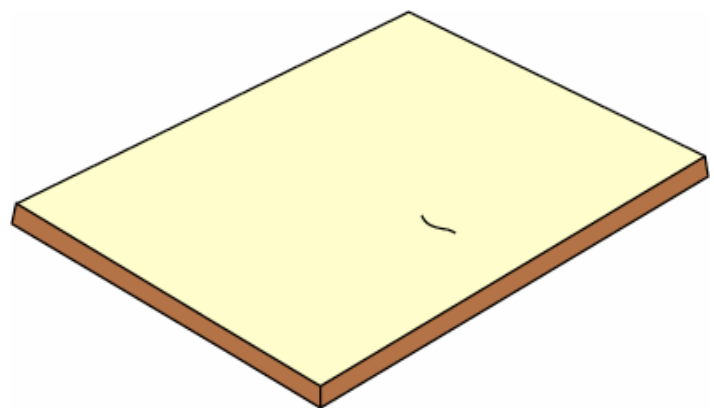
تصویر 16

ترکهای کوچک در لعاب بالایی بعضی مواقع چنان ریز هستند که آنها را با "سرسوزنی ها" و یا فرورفتگی ها در لعاب اشتباه می گیرند.

دلیل باید در نقصی که کاشی پس از خروج از قالب دارد شناسایی شود یا اینکه، دلیل بطور معمول اعمال شدن زیاده از حد آب در مرحله لعاب دادن بوده است.

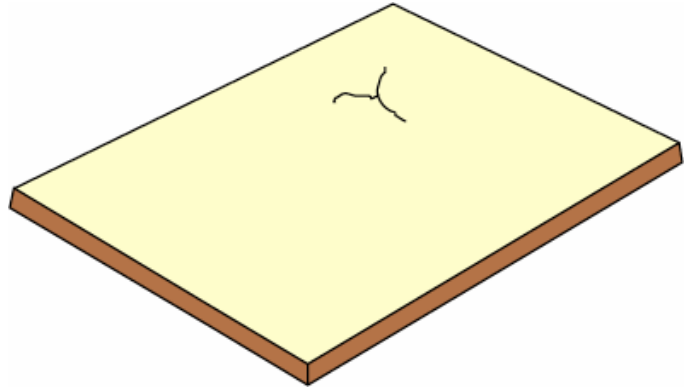
تصویر 17

- ترکهای به اصطلاح "پا مرغی"

این نوع ترک عملاً در تمام گوشت کاشی نفوذ ندارد، و دلیل آن معمولاً اشکال در هوازدایی از کاشی در مرحله پرس (لمینیت سازی) می باشد. اما، از سوی دیگر، اگر ترک در تمام گوشت کاشی نفوذ کرده باشد، می تواند بر اثر نوعی ضربه از زیر به کاشی در حین حرکت در تسمه نقاله ها ایجاد شده باشد، مثلاً ممکن است یک پولی که تسمه خیلی در شیار آن فرو رفته چنین وضعیتی را ایجاد کند.

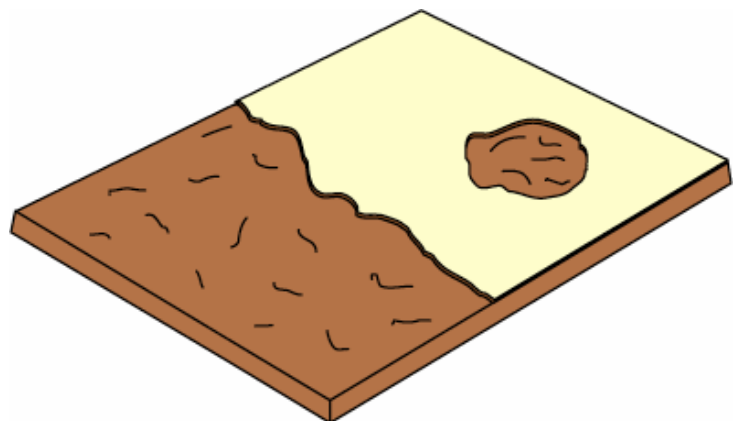
تصویر 18

- لمینیت سازی موجب جدا شدن یا حتی ترکیدن تکه های بزرگ در روی سطح کاشی شده، و قطعه را خرد می کند.

این حالت از کیفیت نازل هوازدایی از محصول در حین مرحله پرس ناشی می شود.

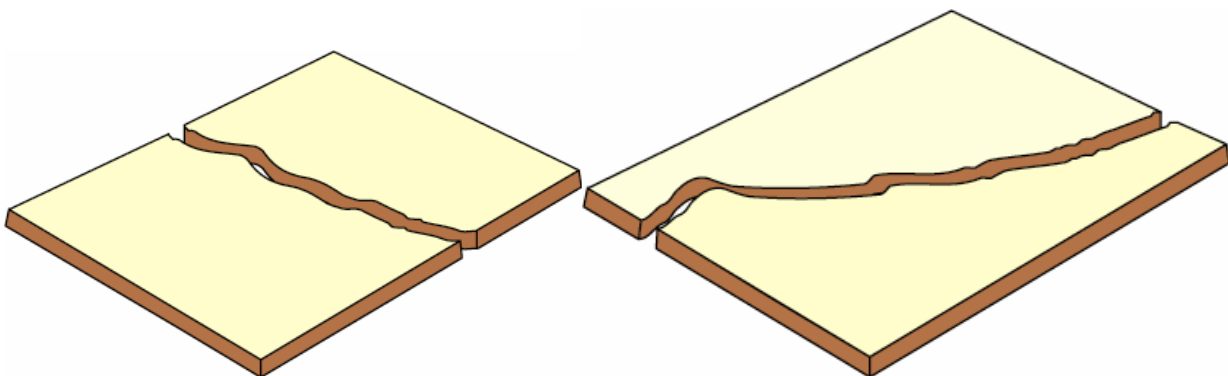
تصویر 19

اگر کاشیها دو بار حرارت دهی شده باشند و بطور کامل بشکنند (بطور اتفاقی در بار و با شدت بیشتر در مراحل خاص) دلیل می‌تواند به مشکلات قبلی در بدنه باز گردد، که مقاومت کاشی را در برابر فشار ایجاد شده در مرحله پیش‌گرمایش تضعیف می‌کند.

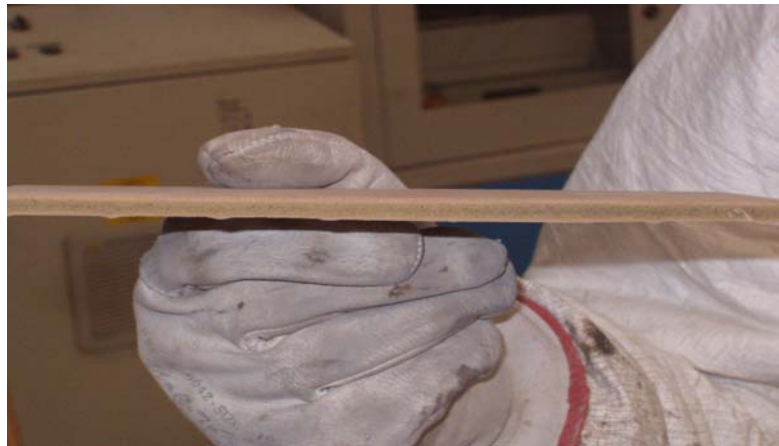
تصویر 22

این نقیصه معمولاً به شکل یک حلقه، با رنگهای مختلف از زرد - سبز تا طوسی و یا سیاه، در داخل کاشی مشاهده می شود. نقاط ریز سیاه رنگ نیز که در بدنه توزیع شده اند نیز جزو همین نقیصه محسوب می شوند.

آنچه موجب تشکیل حلقه ها در درون قطعه می شود، کربن و اکسیدهای آهن تولید شده در حین احیا هماتیت ( $Fe_2O_3$ ) است. اولی پس از تجزیه حرارتی مواد آلی درون خاک رس ایجاد شده و دومی، یعنی اکسیدهای آهن همانطور که توضیح داده شده، بعد از احیا هماتیت، به تولید  $FeO$  و  $Fe_2O_3$  و مقدار زیادی گازهای  $CO$  و  $CO_2$  منجر شده و یا با کربن واکنش می دهند. برای جلوگیری از این حالت و یا حداقل، کاستن از نمود ظاهری نقیصه "هسته سیاه"، توصیه شده است که مقدار مواد آلی در بدنه های سفید و قرمز به ترتیب معادل حداکثر 0.5 و 0.1% باشد.

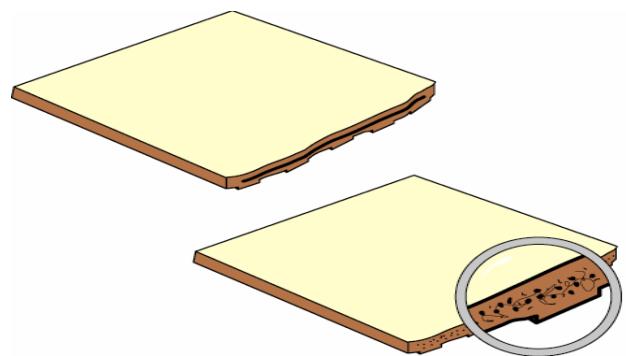
تصویر 23

- یک حلقه در "هسته" کاشی و یا بصورت خالهای سیاه پخش.

کاشی به اندازه کافی در دمای پیش گرمایش مناسب باقی نمانده است.

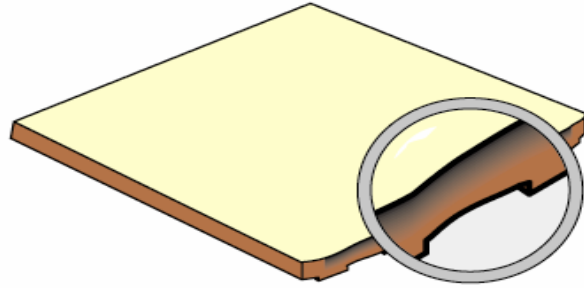
تصویر 24

- یک نوار در زیر لعاب که با حرکت به سمت مرکز کاشی کم رنگ می شود

لعاب زود به دمای نرم شدن می رسد و عملیات گاززدایی از بخشی از ماده که در زیر لعاب قرار دارد ناکامل می ماند.

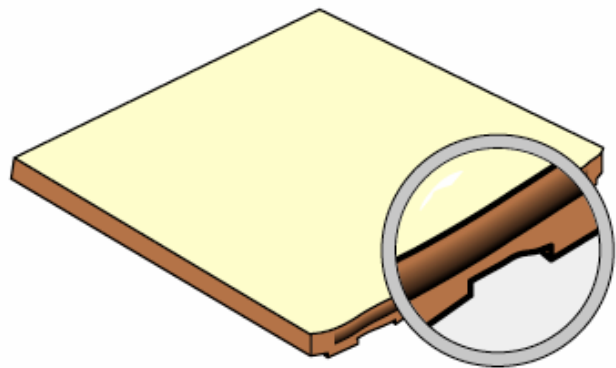
تصویر 25

- یک نوار در هسته کاشی که با حرکت به سمت لعاب کم رنگ تر می شود.

تایل در پایان مرحله پیش گرمایش، با دمای مناسبی خارج نشده است، دما در زیر غلتک ها بسیار بالا است.

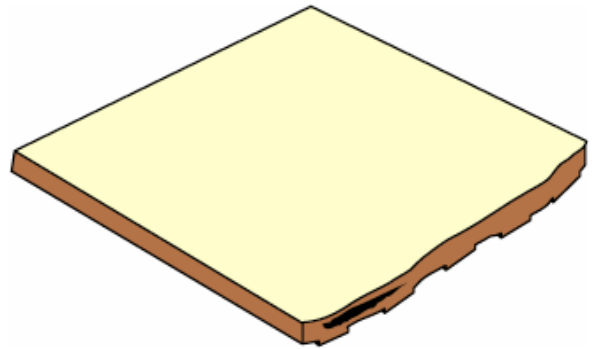
تصویر 26

حلقه و نوار فقط در بخشهای محدب سطح مقطع دیده می شود.

در تصویر فوق یک چگالی غیرهمگن از قطعه پرس شده دیده می شود که از نقص در پر کردن قالب و یا جمع شدن پودرهای بسیار ریز ناشی شده است. اگر شدت این نقص خیلی زیاد نباشد، می توان با قرار دادن کاشی در دمای بهینه گاززدایی به اندازه زمانی کافی، مشکل را برطرف ساخت.

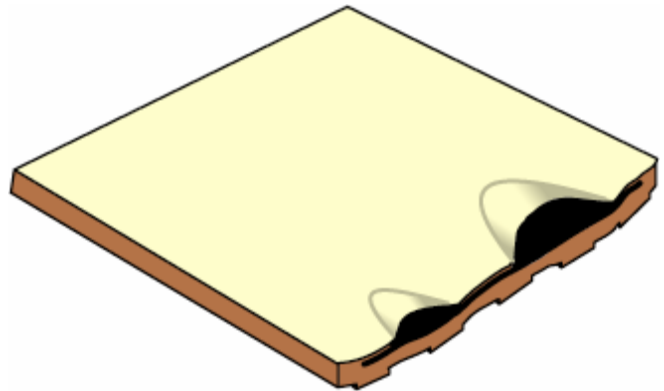
تصویر 27

- شاید به جای حلقه ها و نوارها، علائم متورم شدن بخشهای کوچک و بزرگ مشاهده شود. چنین مواردی معمولاً به ندرت اتفاق می افتند.

اگر این پدیده شدید باشد بدین معنی است که نمی توان آنرا براحتی و فقط با تنظیم کوره از میان برداشت. باد کردن و متورم شدن معمولاً بر اثر قطرات روغن دستگاه، ذرات کربنی که به دلیل احتراق ضعیف خشک کن اسپری جمع می شوند و یا سایر آلاینده ها بوجود می آیند.

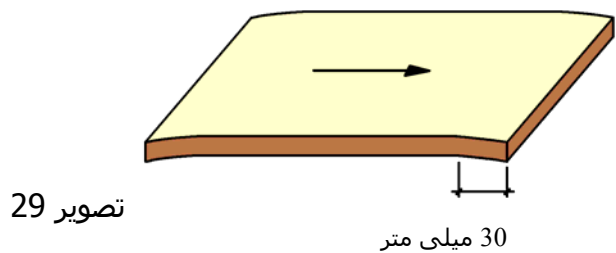
تمامی چهار گوشه کاشی رو به پایین هستند (معمولاً در 3 سانتی متر آخر یا بیشتر)؛ باقی سطح صاف یا کمی محدب است.

اشکال و نقیصه در تمام بار توزیع یافته و ثابت است؛ تغییر شکل در انتهای کاشیهای باردار کمتر است. اصلاحات باید با بالا بردن دما در بالای صفحه غلتکها و کاهش دما در زیر آنها در منطقه نهایی حرارت دهی انجام شود. روند تشخیص نیز باید با دقت بسیار زیاد انجام شود، چون اشتباه گرفتن این ایراد با سایر اشکالات بسیار آسان است، اشکالاتی دیگر که از لحاظ ماهیتی متفاوت هستند، ولی در نگاه اول یکسان به نظر می رسند اما با نگرستن دقیقتر می توان به تفاوت ها پی برد.

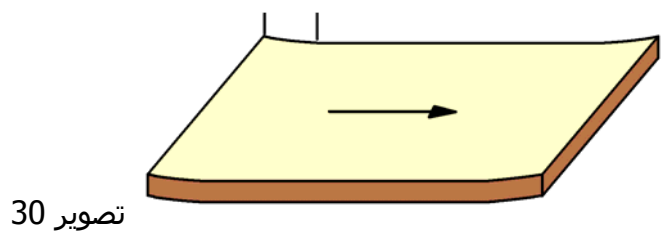
اشکال و نقیصه در تمام بار توزیع یافته و ثابت است؛ تغییر شکل در انتهای کاشیهای باردار کمتر است. اصلاحات باید با کاهش دادن دما در بالای صفحه غلتکها و افزایش دما در زیر آنها در منطقه نهایی حرارت دهی انجام شود. روند تشخیص نیز باید با دقت بسیار زیاد انجام شود، چون اشتباه گرفتن این ایراد با سایر اشکالات بسیار آسان است، اشکالاتی دیگر که از لحاظ ماهیتی متفاوت هستند، ولی در نگاه اول یکسان به نظر می رسند.

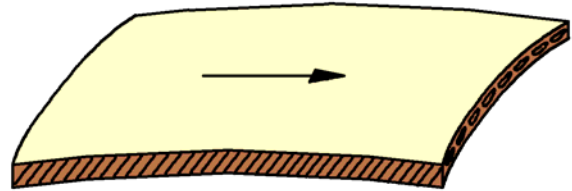
تصویر 31

خمش یکنواخت تمامی کاشیها رو به پایین، با تغییر شکل مشابه در تمام چهار لبه.

یکی از رایجترین و دشوارترین اشکالات صفحه ای، اشکالاتی است که از عدم تطابق ضرایب انبساط لعاب-بدنه سرچشمه می گیرند. عواملی مانند روبه، نسبت ضخامت لعاب-بدنه، چگالی کاشی، اندازه کاشی، درجه شیشه ای شده، طرح پشت و سایر عوامل بر این مشکل تاثیر می گذارند. منحنی دما به تنهایی کمتر می تواند تحدب ایجاد کند؛ فقط یک منطقه حرارت دهی نهایی-مرکزی که دماهای زیر غلتک آن زیاد است قادر به ایجاد چنین پدیده ای می باشد.

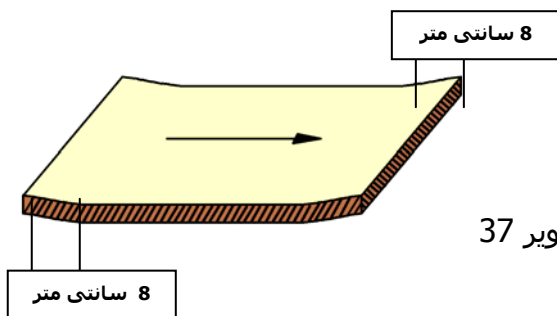
تصویر 37

اعمال بیش از حد اصلاحات می تواند خود اشکالی ایجاد کند که بصورت بالا زدن گوشه های جلو و عقبی در مقطعی که برخی تا 8 سانتی متر طول دارند، عینیت می یابد:

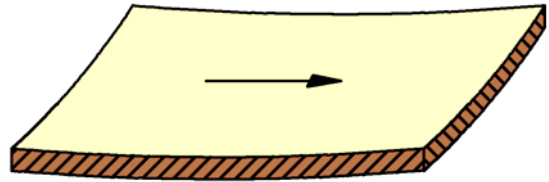
تصویر 40

خمش یکنواخت تمامی کاشیها رو به بالا، با تغییر شکل مشابه در تمام چهار لبه.

یک اشکال نسبتاً نادر: اگر بر اثر عدم تطابق مشکل دار ضرایب انبساط بدنه-لعب ایجاد می شد، لعب "کشیده" می شد و ترکهای مویی ظاهر می شدند. تغییر شکل مقعر معمولاً ماهیتی گذرا دارد، و بر اثر قطع کار تصادفی کوره و یا خطاها و اشکالات ماکروسکوپیک در منحنی حرارت دهی ایجاد می شود.

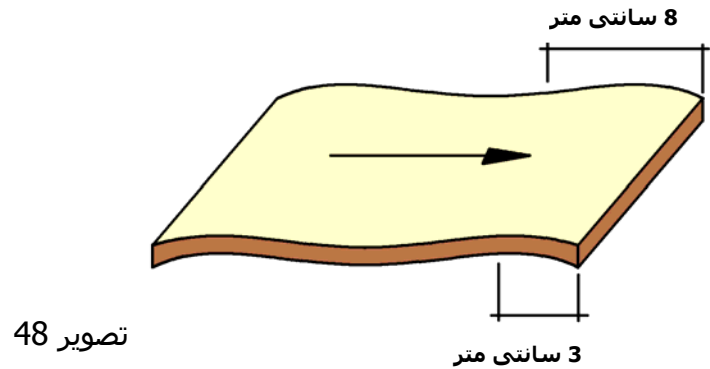
تصویر 48

یک اشکال کلاسیک در حالت حرارت دهی تک مرحله ای.

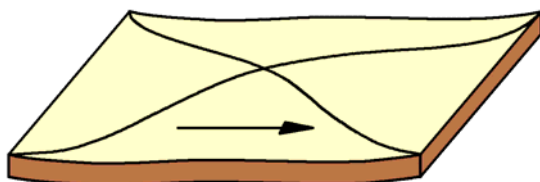
تصویر 53

این حالت که با بخشی محدب و برآمده در میانه متمایز می شود و قله ای در میانه هندسی کاشی دارد، که در 3 تا 4 سانتی متر آخر به لبه های برگشته و عمود و غلتک ها می رسد.

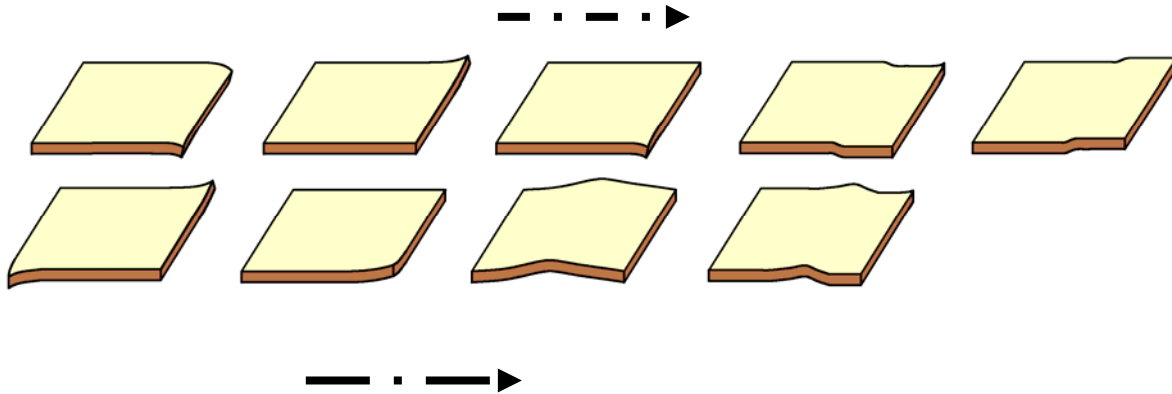
تصویر 56

تغییر شکل غیر عادی، معمولاً در لبه های عمود بر غلتک ها و متناظر با موقعیتهای خاصی از بار دیده می شوند.

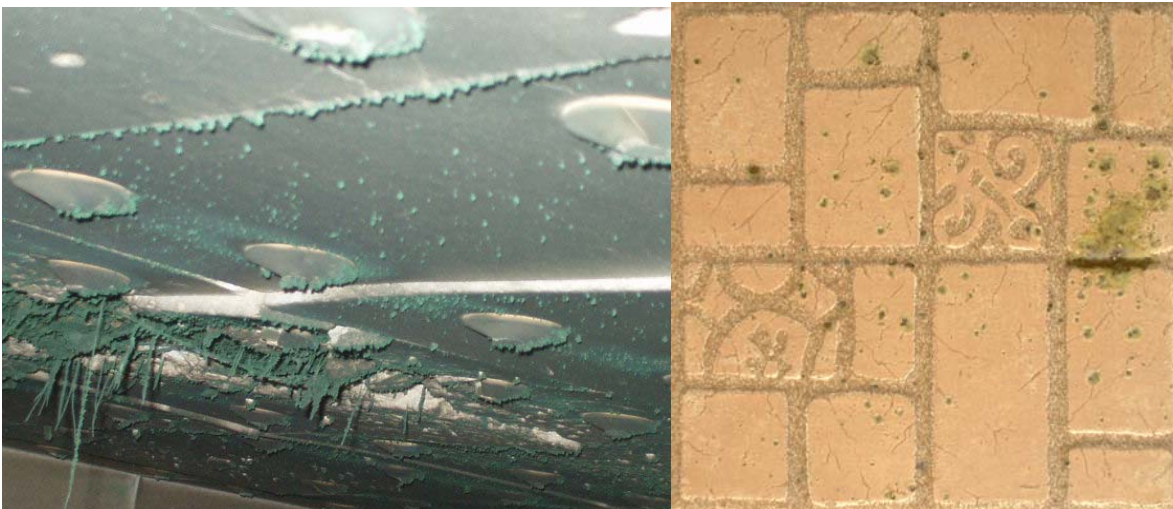
تصویر 70

مانند لکه ها (قطرات) شیشه ای و براق با اندازه قابل توجه (قطر 1 تا 40 میلی متر) و عمدتاً به رنگهای زرد، سبز یا قهوه ای می باشد.
