**SACMI**

# اشکالات و نقائص

وبرایش 2004

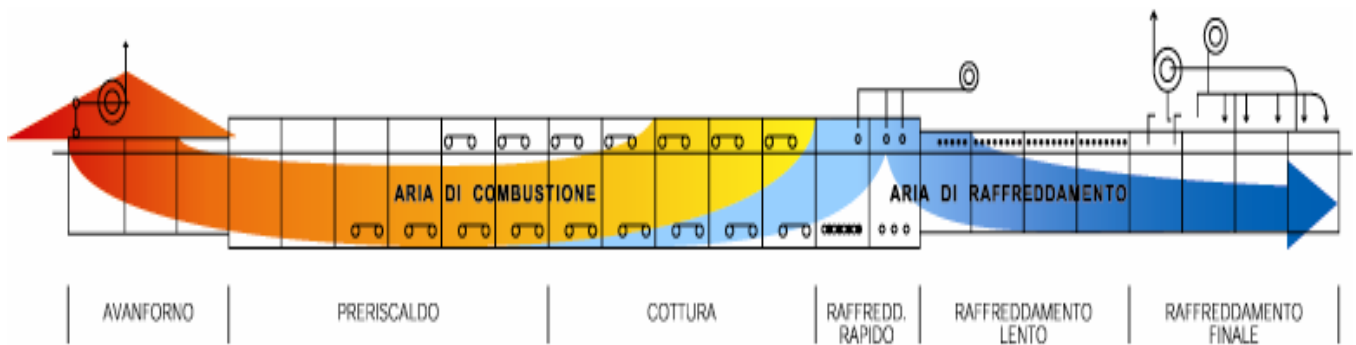
تصویر 1

- تمامی حجمها از طریق مشعلها وارد کوره شده و بخشی از هوا که به داخل بخش خنک کننده سریع دمیده می شود توسط دودکشها مکیده می شوند.
- مقدار محدودی هوا که به داخل بخش خنک کننده سریع دمیده می شود به سمت خروجی کوره کشیده شده و همراه با هوای بخش خنک کننده نهایی تخلیه می شود؛ در خروجی کوره شرایط خلا حاکم است.

- برای اکسیژن زدن به فضای منطقه حرارت دهی که هوای آن توسط بخش خنک کننده سریع مکیده می شود، عالی است.
- از جنبه صرفه جویی در مصرف انرژی بسیار خوب است چون هوایی که به منطقه حرارت دهی یا جهنمی می رسد به اندازه کافی بر اثر فرایندهای تبادل حرارتی با موادی که هنوز داغ هستند، از گرما برخوردار هست.
- از آنجاییکه وجود حجم های زیاد هوای داغ به گاز زدایی کمک می کند، برای راندمان سیستم پیش گرمایش بسیار مناسب است.
- مناسب برای راندمان سیستم تعدیل دما در بخش خنک کننده آرام و هوای مکیده شده در انتخاب مرحله حرارت دهی؛ این امر می تواند ایمنی بیشتری را در برابر شکستها پس از فواصل میان بارها ایجاد نماید.

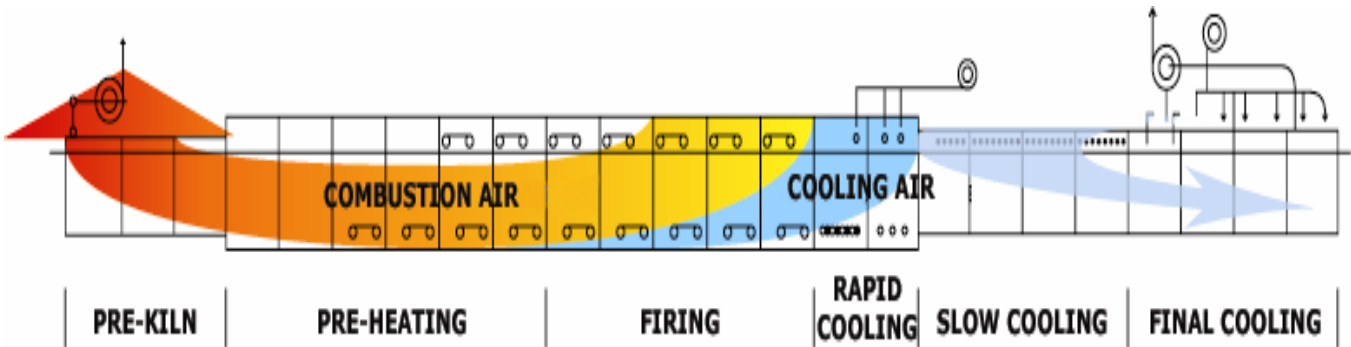
تصویر 2

- تمام حجم ها از مشعل ها عبور کرده و تمام هوا که به بخش خنک کننده سریع دمیده می شود از طریق دودکشها بیرون می رود.

- برای حفظ و تثبیت دماهای بالا در منطقه پیش گرمایش و در نتیجه، برای رفع مشکل گاز زدایی عالی است.
- برای دمای مواد خروجی از کوره عالی است.
- در خصوص شکستهای ایجاد شونده در حین مرحله خنک کردن پس از فواصل میان بارها مناسب نمی باشد.
- در زمینه استفاده از خنک کننده سریع برای رفع مشکلات تخت بودن یعنی مقعر یا محدب بودن مناسب نیست؛ میزان تاثیر و موثر بودن کاهش می یابد.
- برای کنترل دما در پیش کوره و مناطق پیش گرمایش اولیه در حین فواصل میان بارها مناسب نیست؛ دماها میل به افزایش داشته و خطر خرد شدن موادی که هنوز خیلی مرطوب هستند وجود دارد.

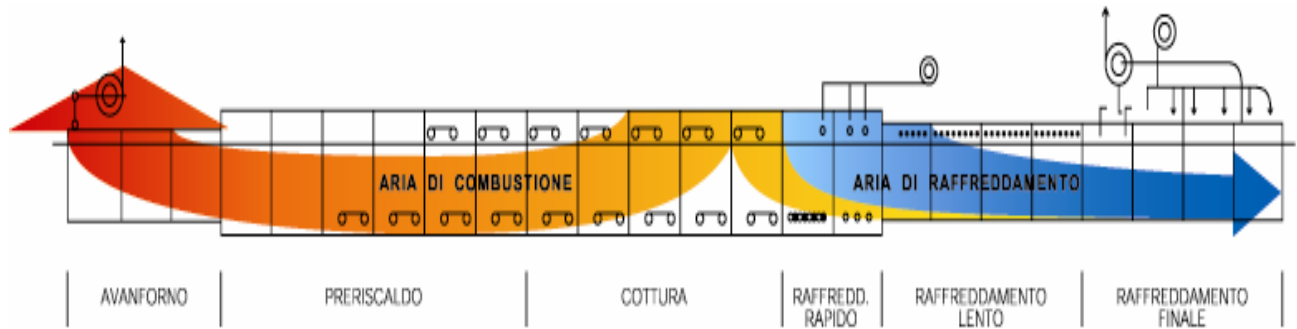
#### تصویر 3

- تمام هوا به بخش خنک کننده سریع دمیده شده و مقداری از حجم ها که به داخل مشعل راه می یابند به سمت خروجی کوره هدایت می شوند.

- برای حفظ و تثبیت دمای بخش خنک کننده سریع در حین فواصل بزرگ و مکرر مناسب و سودمند است.
- در زمینه استفاده از خنک کننده سریع برای رفع مشکلات تخت بودن یعنی مقعر یا محدب بودن مناسب نیست.
- برای مشکلات گاز زدایی مناسب نیست، چون که حجم های گرم را که برای تثبیت ما در بخش پیش گرمایش لازم هستند حذف می کند.
- از لحاظ مصرف سوخت اصلاً مناسب و قابل توصیه نیست.
- از لحاظ دمای ماده خروجی از کوره مناسب نیست.

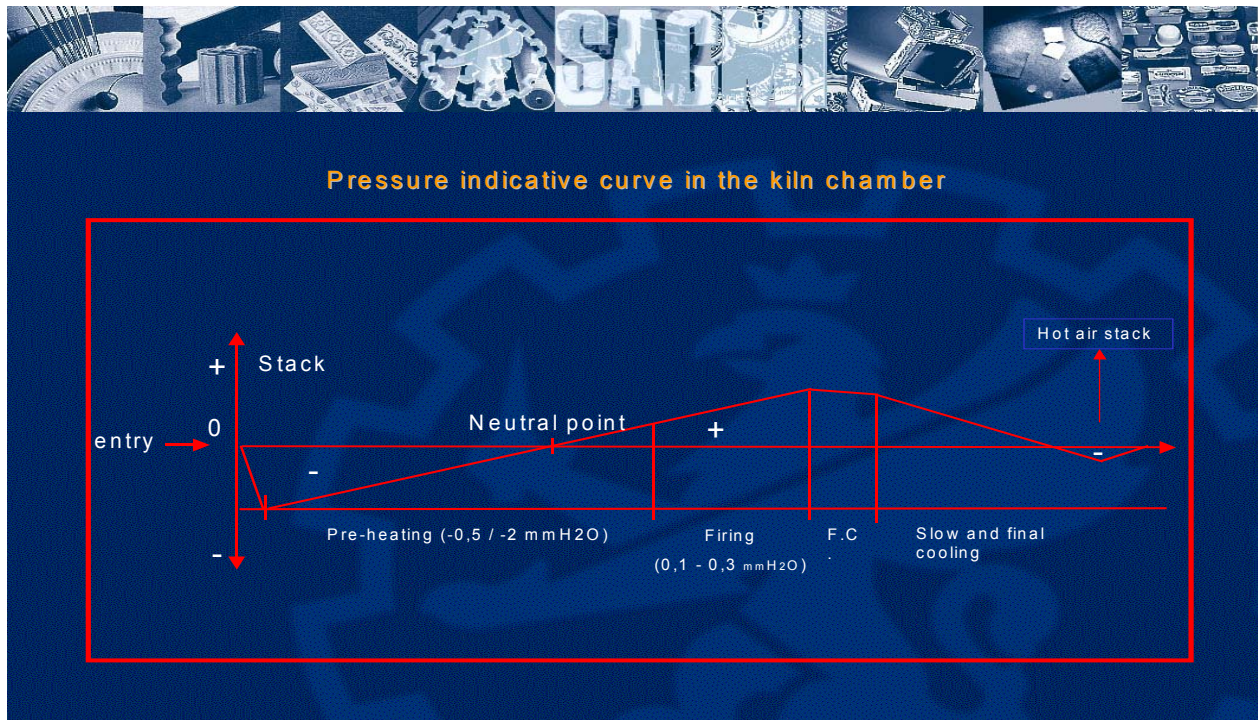
تصویر 4

منحنی مشخصه فشار در این کوره در شکل شماره 4 به نمایش در آمده است اما برای مقاصد عملی، فشار توسط یک تستر مخصوص (شکل شماره 7) در منطقه حرارت دهی که اهمیت بیشتری دارند، اندازه گیری می شود.

اگر بخواهیم بطور سنتی صحبت کنیم، اصطلاح "فشار حرارت دهی" به فشاری که در بالای غلتک ها، و در ارتفاع مشعل ها، در فاصله حدود 3 الی 4 متر تا انتهای خط حرارت دهی و عملاً در جایی که سنجش از فعالیتهای خنک کردن شدید تاثیر نمی پذیرد، اندازه گیری می شود اطلاق می گردد.

فشار کوره در منطقه حرارت دهی معمولاً بین 0 تا 0.2 میلی متر (ستون آب) ( 0 الی 3 پاسکال) بوده و نقطه خنثی تقریباً در ابتدای منطقه حرارت دهی قرار می گیرد.

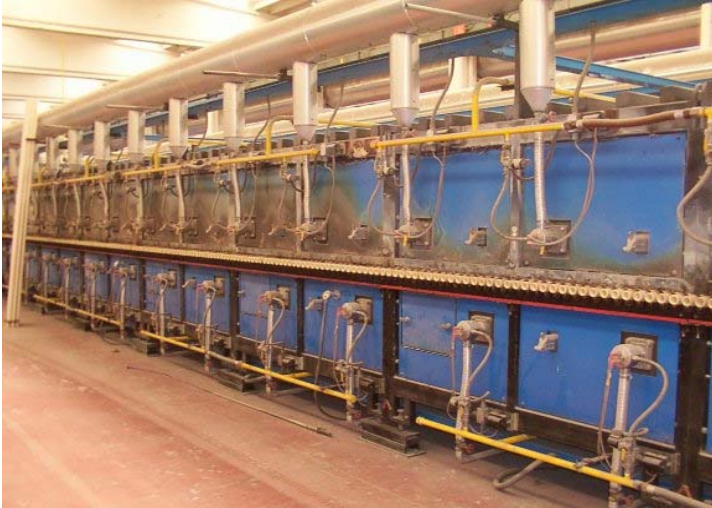
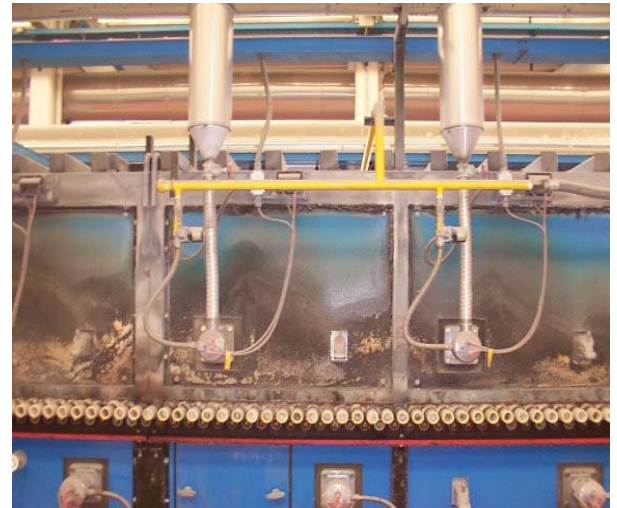
تلاش برای کاستن از اختلاف کوچک شدن در این بخش با افزایش دادن فشار حرارت دهی به 1 میلی متر و بیشتر، می تواند مشکلات بسیار جدی خوردگی در سازه کوره ایجاد کند، درست مانند حالتی که در صورت سرویس نشدن الیاف پوشاننده و یا سرویس ناصحیح آنها بوجود می آید (به تصاویر 5 و 6 مراجعه کنید).

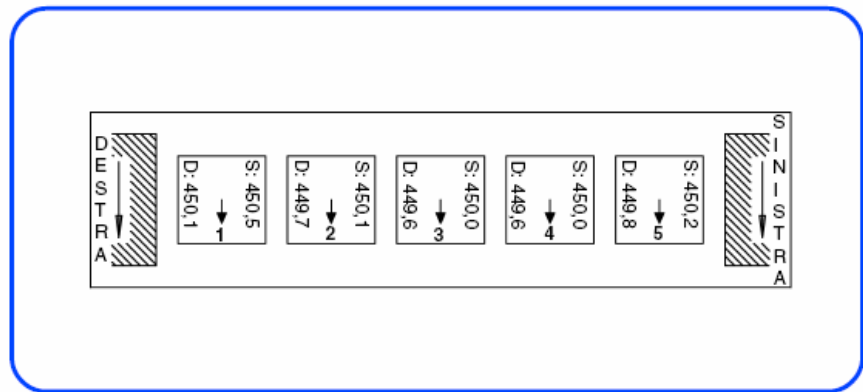
خطا با اندازه گیری قطعات پرس شده با یک پانچ و حرارت دهی شده در موقعیتهای مختلف بار-اما تمامی آنها به نسبت خروجی کوره از موقعیت یکسانی برخوردار بوده اند - اندازه گیری و تعیین می شود. موقعیت بار ابتدا علامت گذاری می شود، به تصویر 20 مراجعه کنید، و سپس تمامی لبه های راست با هم مقایسه می شوند (اختلاف حداقل-حداکثر) و لبه های چپ نیز بطور جداگانه با هم مقایسه می گردند (اختلاف حداقل-حداکثر):

Sx	Dx
0,2	9,8
0,0	9,6
0,0	9,6
0,1	9,7
0,5	0,1
-----	-----
0,5mm	0,4mm

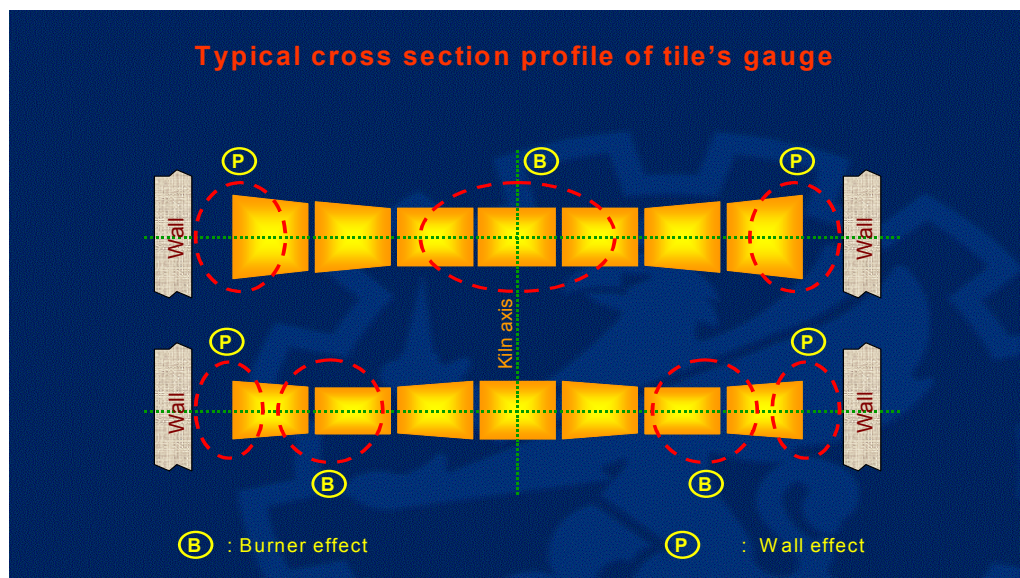
تصویر 21

1. معمولترین اختلافی که مشاهده می شود، طولانی تر بودن کاشیهایی است که به دیواره ها نزدیک تر بوده اند، به تصویر توجه کنید:

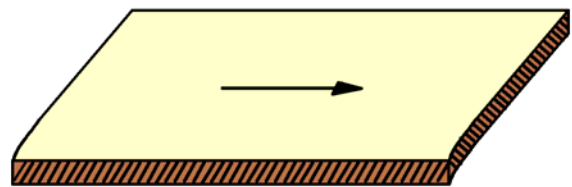
تصویر 32

اصلاح تحدب همیشه در کناره های عمود بر غلتکها تاثیر بیشتری می گذارد تا بر کناره هایی که با غلتک ها موازی هستند.

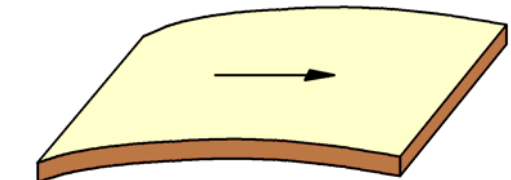
تصویر 47

دماهای زیاد در پایین غلتک در حرارت دهی نهایی و محدوده دمایی حداکثر مفید هستند؛ این کار شاید شامل خاموش کردن مشعلهای بالای غلتک ها باشد. اصلاح بیش از حد از این منظر، می تواند، خود تغییر شکل ایجاد کند.

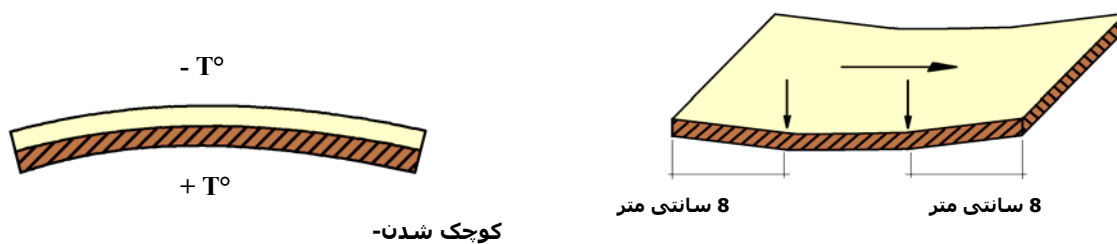
تصویر 50

2. گرمای بیش از حد غلتک ها در آغاز منطقه حرارت دهی موجب کوچک شدن بیشتر در زیر کاشی شده، و در نتیجه آنرا محدب می سازد.

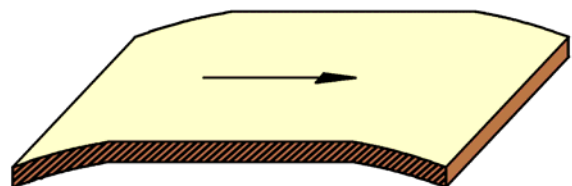
تصویر 58

نوارهای کاملاً مشخص که در لبه های عقب و جلو به پایین می آیند یکی از این دست اشکالات می باشند. این مشکل در مورد محصولات نازک تر، و با کیفیت شیشه ای بالا بیشتر روی می دهد.

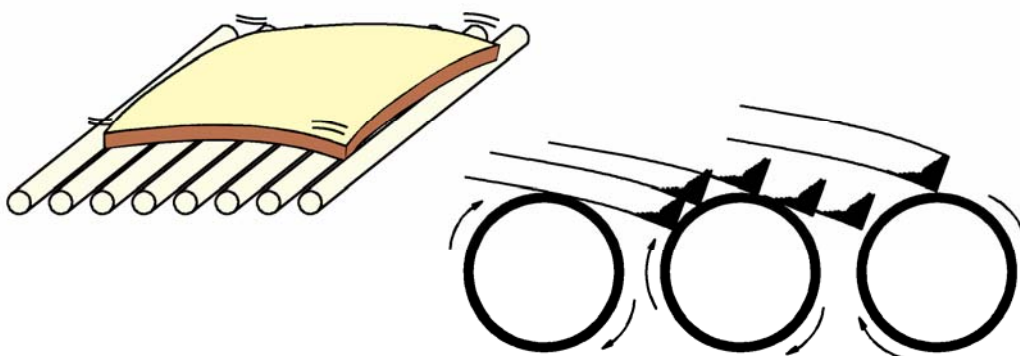
تصویر 60

مشاهدات مستقیم در داخل کوره تحت چنین شرایط دمایی نشان می دهد که کاشیهای محدب روی غلتک ها ضربه می زنند:

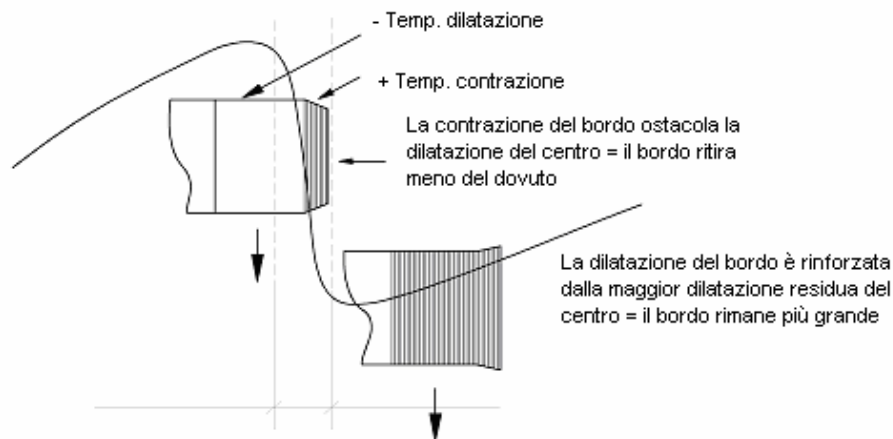
تصویر 68

در ضمنی که monoporosa با کوچک شدنهای 1% حرارت دهی شناخته می شود، کوچک شدنهای نامتجانس در اندازه های قابل توجه، بسیار نادر هستند، بخصوص در کاشیهای بزرگ. در مورد کاشیهای کفی، این اشکال بصورت اندازه های بزرگ شده کناره های بار کوره دیده می شود. ولیکن، مکانیسم پشت این اشکال تا حدی متفاوت است: عامل اصلی در کاشیهای کفی، دمای پایین در نزدیکی دیواره های منطقه حرارت دهی است. اما در monoporosa، مشکل به گرم شدن زیاد و سریع کناره های بار در محدوده 950 الی 1000 درجه سانتیگراد باز می گردد، محدوده ای که در آن کوچک شدن و انقباض سریع با تجزیه کربنات مرتبط است، و به نحوی که انبساط و کوچک شدن با همدیگر تلاقی پیدا می کنند.

هیچ راه حل مشخص و دقیقی برای این معضل وجود ندارد. تجربه نشان می دهد که فاصله گذاری میان ردیفهای کاشیها چون سبب همگن شدن "وضعیت فاصله" در کناره های بار می شود، سودمند و مفید است. این می تواند تغییرات اندازه را با نزدیک ساختن تمام کاشیها به مرز بزرگتر محدوده، از بین ببرد. البته با تنظیم مشعل های پیش گرمایش برای کاستن از دماهای کناره ها بار نیز می توان به موفقیتهایی دست یافت. اما، نتایج قطعی تر، از کاستن دمای زیر غلتک ها، بخصوص در محدوده 950 الی 1000 درجه سانتیگراد بدست می آیند (اگر کنترل صفحه ای اجازه دهد). اما نکته ای که هنوز نامشخص است این است که چرا اشکالات اندازه در فرمولاسیون خاصی از بدنه بوجود می آیند اما در فرمولاسیونهای دیگر بکلی غایب هستند.

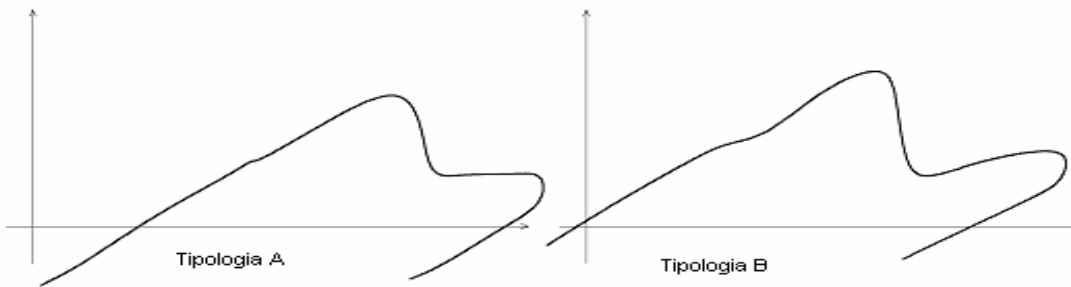
تصویر 69

مقایسه منحنی های انبساط بدنه های مشکل دار و بدون مشکل مشخص می سازد که:

- مشکل در مواردی که بدنه ها دارای درصد زیادی از کربنات کلسیم هستند، بسیار دیده می شود.
- مشکل اندازه زمانی وجود دارد که کوچک شدن مربوط به تجزیه کربنات کلسیم بیشتر باشد.
- علاوه بر آن، انبساط پس از تجزیه کربنات کلسیم، قطعاً منفی است.
